... défaut d'emboîtement des piètements de tables Montmartre et 1900.

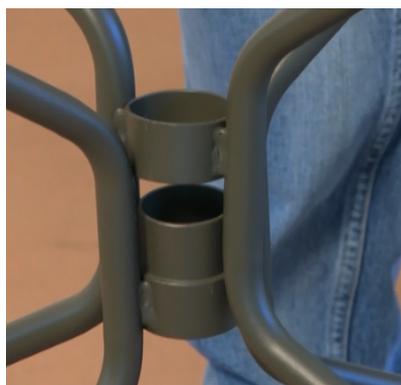
L'emboîtement des pieds mâle et femelle sur les tables Montmartre et 1900 peut parfois être difficile.

<p><b>1</b> – Écarter légèrement la partie supérieure du pied mâle.</p>	<p><b>2</b> – Si l'opération 1 n'est pas suffisante, écarter légèrement la partie inférieure du pied femelle.</p>
<p><b>3</b> – L'essai d'emboîtement des pieds peut parfois les rayer. Dans ce cas, appliquer une retouche à la bombe de peinture.</p>
